**ҚАЗАҚСТАННЫҢ ШҰҒЫЛ КОНТИНЕНТАЛДЫ КЛИМАТЫ ЖАҒДАЙЫНДА
АВТОМОБИЛЬ ЖОЛДАРЫ ЖАБЫНДАРЫНЫҢ МЕРЗІМІНЕН БҰРЫН ТОЗУЫ
ЖӘНЕ ОЛАРДЫ ҚАЙТА ЖӨНДЕУДІҢ ЗАМАНАУИ СТРАТЕГИЯЛАРЫ**

Габдулина Т.М.¹, Сандыбай С.Д.^{1,*}

PREMATURE DETERIORATION OF ROAD PAVEMENTS UNDER THE SHARPLY CONTINENTAL CLIMATE OF KAZAKHSTAN AND MODERN STRATEGIES FOR THEIR REHABILITATION

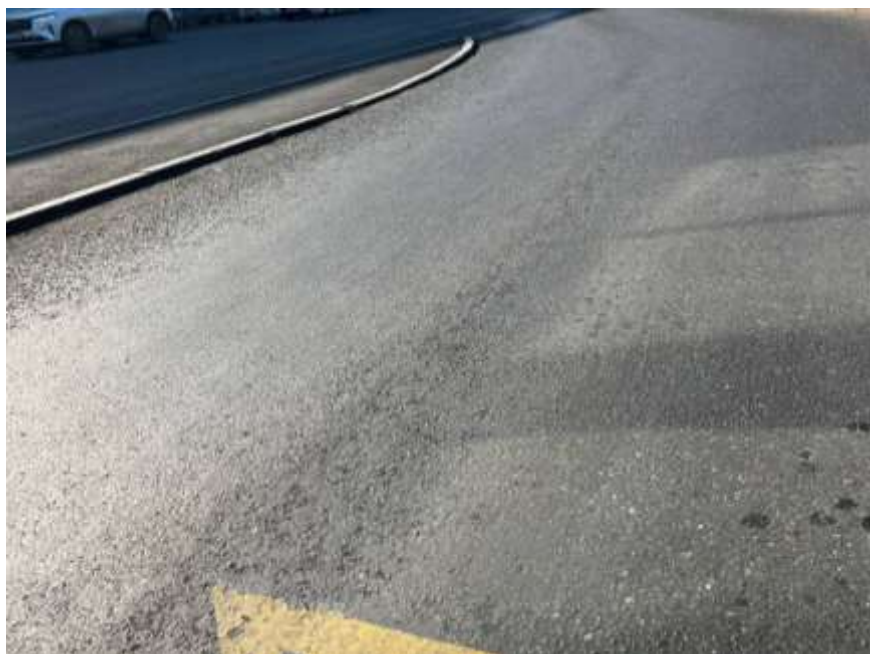
Аялдама аумағында екі түрлі бұзылу анықталды: дөңгелек ойықтары және жылтыраған агрегаттар (Сурет 2). Ауыр автобустардың үнемі тоқтауы мен тежелуі жабында пластикалық деформация тудырады. Ойықтардың тереңдігі нивелир арқылы 5 м сайын өлшенді (2-кесте).

Сурет 2. Жылтыраған агрегаттар

AASHTO нормативтері бойынша 5–10 мм аралықтағы ойық «жақсы» жай-күйге сәйкес келеді; жүргізушілерге айтарлықтай әсер тигізбейді. Тозу коэффициенті К_{тозу} = 0,42, яғни нысан профилактикалық бақылауды қажет ететін «жақсы» санатта. Беттің жылтырауы орташа деңгейде бағаланды; тайып кетудің алдын алу үшін жұқа ыстық асфальтбетон (НМА) қабатын төсеу және агрегаттардың үйкеліс қасиеттерін жақсарту ұсынылады.

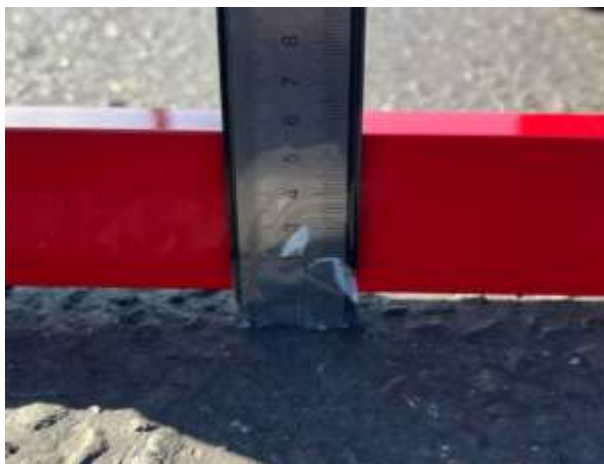
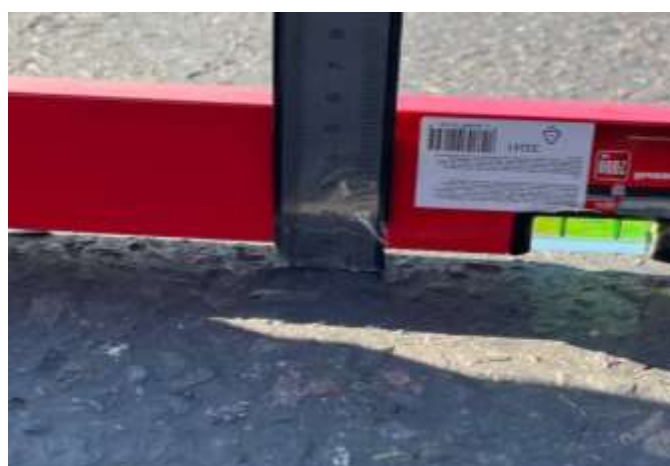
Өлшеу нүктесі	Сол жақ дөңгелек жолы, Д ₂ , мм	Оң жақ дөңгелек жолы, Д ₃ , мм	Ескерту
5 м	9	15	
10 м	7	12	
15 м	2	12	
20 м	4	15	
Орташа	6,2	10,6	К _{тозу} = 0,42 (жақсы)

Сурет 3. Сол және оң жақ дөңгелек жолы тереңдігі

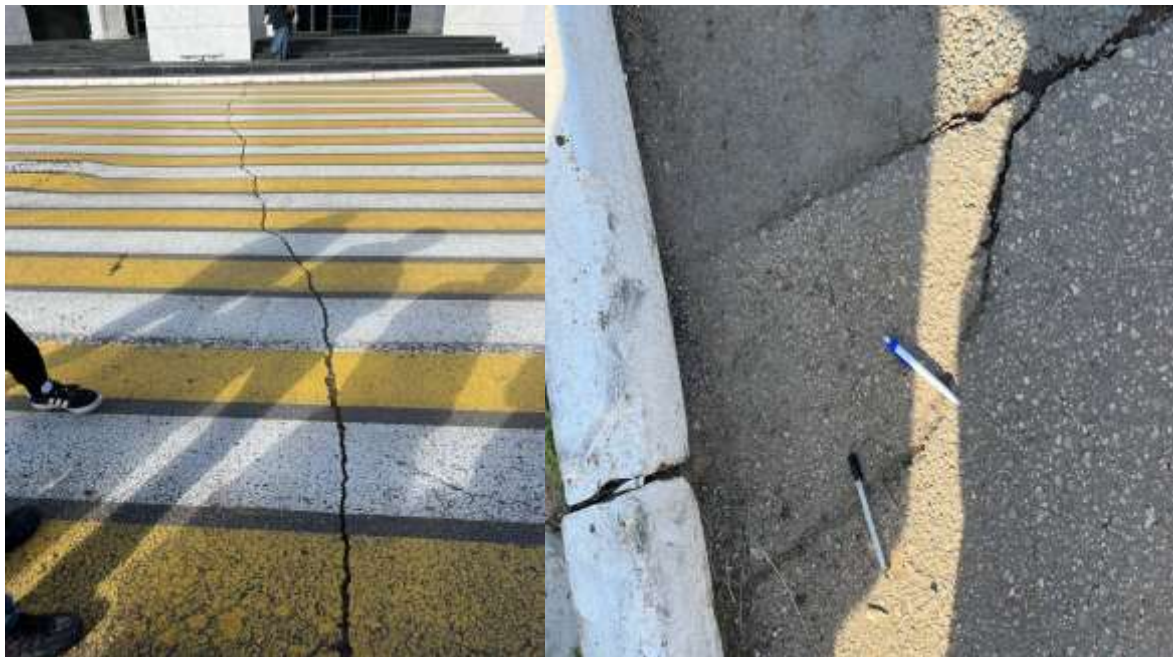
Нысан екі учаскеге бөлінді. Университеттің кіреберіс бөлігінде жолдың еніне тең (12 м) көлденең жарық анықталды; жарықтың орташа ені 5 өлшеу нүктесінде 3 см болды. Ені 30 мм-ден асатын жарық AASHTO/LTPP бойынша «жоғары» ауырлық дәрежесіне жатады.

Себебі — Астананың шұғыл континенталды климатында жол жазда кеңейіп, қыста тартылуы: созылу кернеуі жабынның беткі көлденең жарылуына алып келеді.

Сурет 4. Көлденең жарық және бұрыштық жарықшақ

Автокөлік кіреберіс қиылысында бұрыштық жарықшақ байқалды. Ықтимал себептері — жол полотносының біркелкі тегістелмеуі, сондай-ақ ауыр жүктемені шыдай алмайтын негіз бен іргетас қабаттарының нашар тығыздалуы. Жөндеу шарасы ретінде жарықтарды мастика немесе эпоксидті қоспамен тығыздау және негіздің беріктігін арттыру ұсынылады.

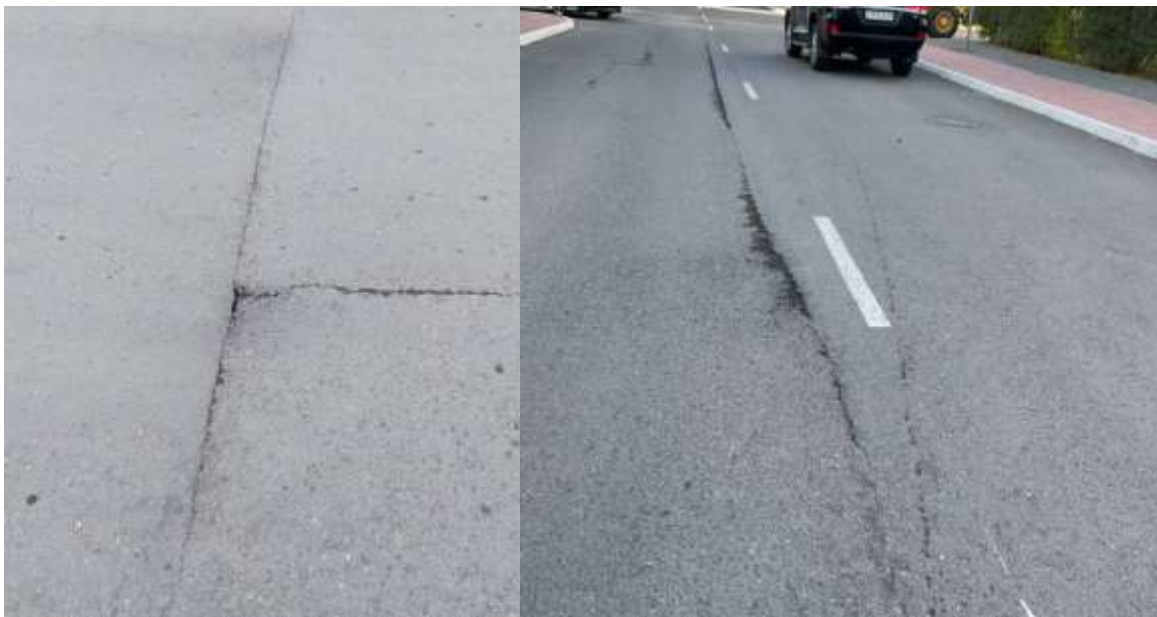
Зерттелген нысандардың ішіндегі ең күрделі жайсыз жағдай осы нысанда тіркелді. Жабын бетінде бірнеше бұзылу түрі бір мезгілде байқалды. Басым бұзылу — ені 3–5 см-ге дейін жеткен көлденең жарықтар (ауырлық деңгейі жоғары, кездесу жиілігі өте жоғары). Бойлық жарықшақтар да тіркелді (ауырлық деңгейі орташа, жиілігі сирек). Бұлардан басқа шаршаудан болған жарықтар мен шұңқырлар анықталды (ауырлық деңгейі жоғары, жиілігі минималды).

Сурет 5. Көлденең және бойлық жарықтар

Шұңқырлар мен шаршау жарықтарының бір мезгілде кездесуі — негіз қабатының жеткіліксіздігі, жабын қалыңдығының кемістігі және судың сіңу мәселесінен туындайды. Тозу коэффициенті (1) формуласы бойынша есептелді: орта ауырлықтағы бойлық жарықтар $w = 0,6$, жоғары ауырлықтағы көлденең жарықтар $w = 1,0$, шаршау жарықтары $w = 1,0$. Нысанда жабынның жалпы тозу коэффициенті $K_{\text{тозу}} \approx 0,72$ болды, бұл орта дәрежелі тозуды және кешенді жөндеудің қажеттігін көрсетеді. Ұсынылатын шара: жарықтарды тығыздау, қабаттастыру (overlay), ал шұңқырлар орнында — жаппай жамау жұмыстары.

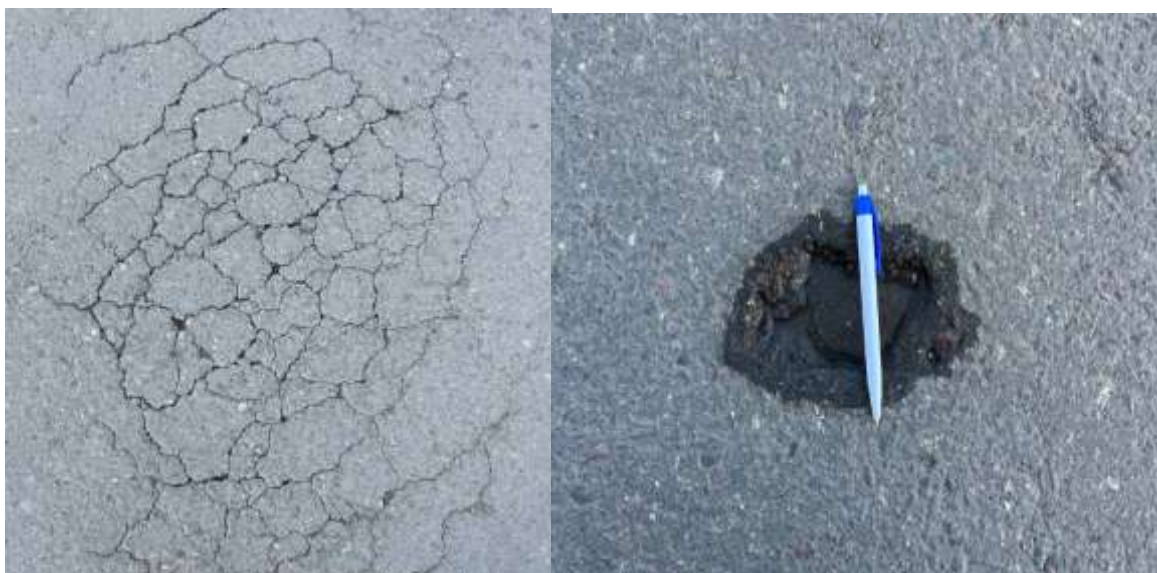
Сурет 6. Жолдың шаршауына байланысты жарықтар мен шұңқырлар

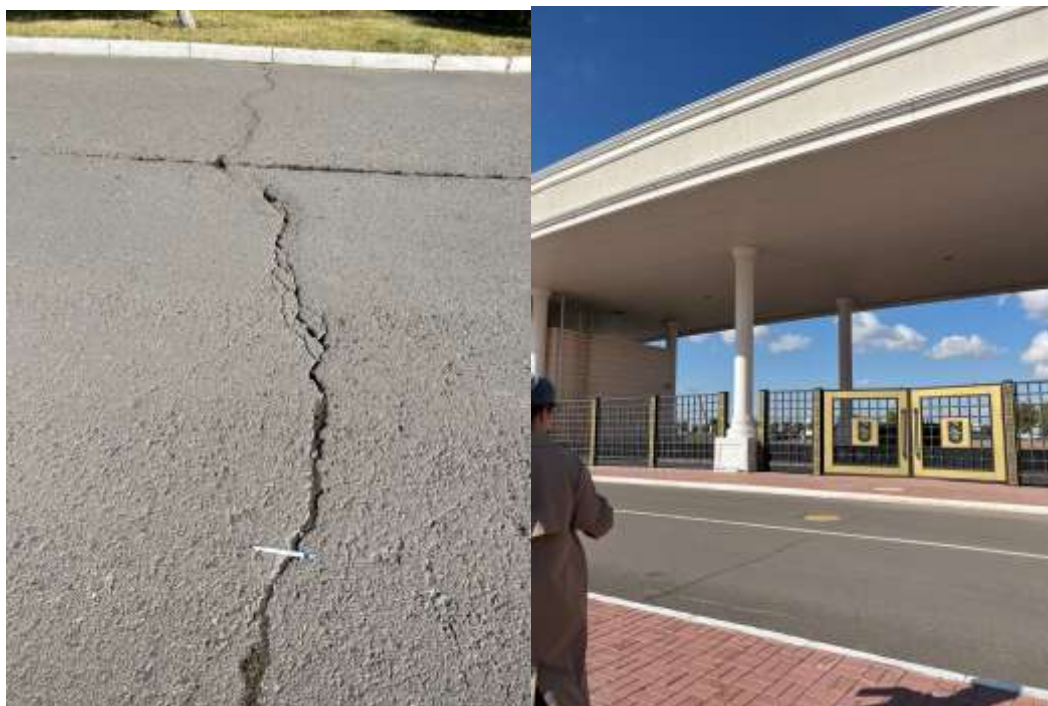
№4 нысан НУ аумағының батыс жағында орналасқан. Бұл жерде де негізгі бұзылу түрі — температуралық циклдардан туындайтын көлденең жарықтар. Қаңтарда $-20\text{ }^{\circ}\text{C}$, шілдеде $+26\text{ }^{\circ}\text{C}$ температуралық амплитудасы жолда жылдам кеңею-жиырылу динамикасын тудырады. 4 өлшеу нүктесінде жарықтардың ені 6–19 мм аралығында болды — LTPP нұсқаулығы бойынша «орташа» ауырлық деңгейіне сәйкес. Сондай-ақ бірлі-жарым бойлық жарықтар да тіркелді.

Сурет 7. Көлденең жарықшақтар

Жөндеу шарасы ретінде жарықтарды асфальт мастикасымен толтыру және жамау (patching) ең тиімді, шығын тиімді тәсіл болып табылады.

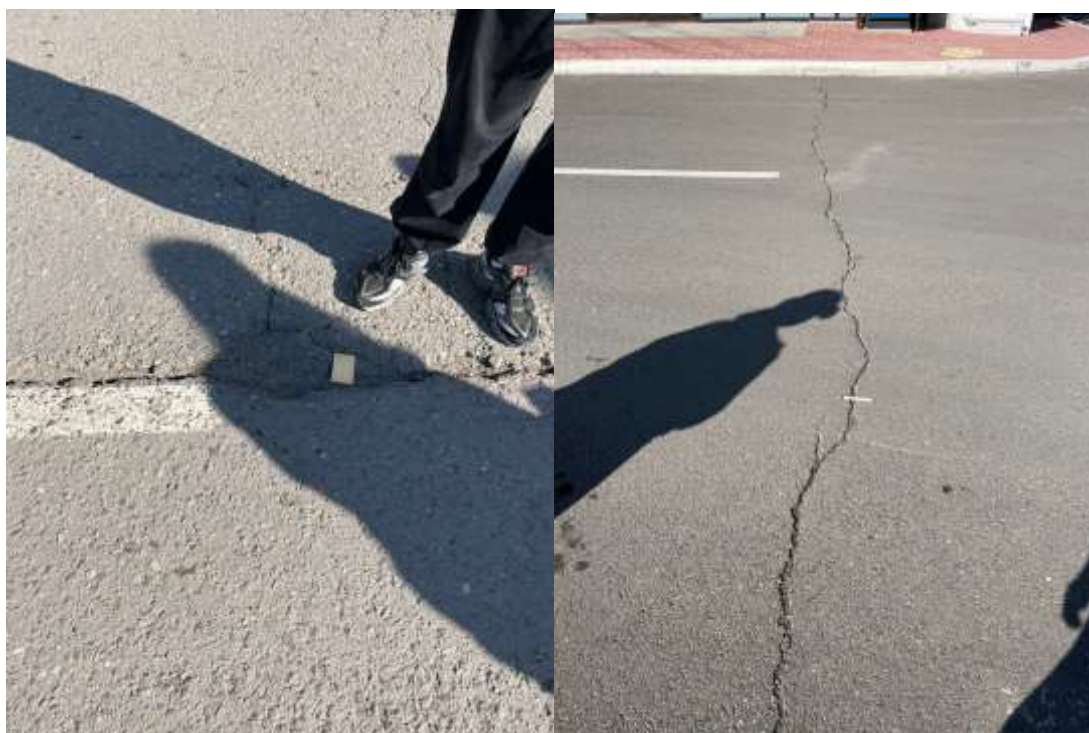
Сурет 8. Бойлық пен көлденең жарықтар
