## РАЗРУШЕНИЕ ПОДХОДОВ К МОСТОВЫМ СООРУЖЕНИЯМ В РЕЗУЛЬТАТЕ ВЕСЕННИХ ПАВОДКОВЫХ ВОД

**Аннотация.** В работе рассмотрены результаты обследовательских работ мостовых сооружений на республиканских и местных автомобильных дорогах Актюбинской области. Целью исследования является устранению разрушений подходов к мостовому сооружению, произошедших в 2024 году после весенних паводковых вод. В работе для обследования впервые в Казахстане были применены беспилотные летающие аппараты, а также для определения глубины реки эхолоты. По результатам обследования и инструментальной съемки мостового сооружения оценено техническое состояние мостового сооружения и даны рекомендации по дальнейшей эксплуатации.

Мост через реку Жем на км 92+100 автомобильной дороги «Кандыгааш – Эмба – Шалкар – Иргиз» на подъезде к п. Эмба был построен и сдан в эксплуатацию в 1978 году. Обследование производилось согласно требованиям СП РК 3.03-113-2014[3]. Проектная и исполнительная документация на строительство не сохранилась. Сведения о проведенных ремонтах отсутствуют.

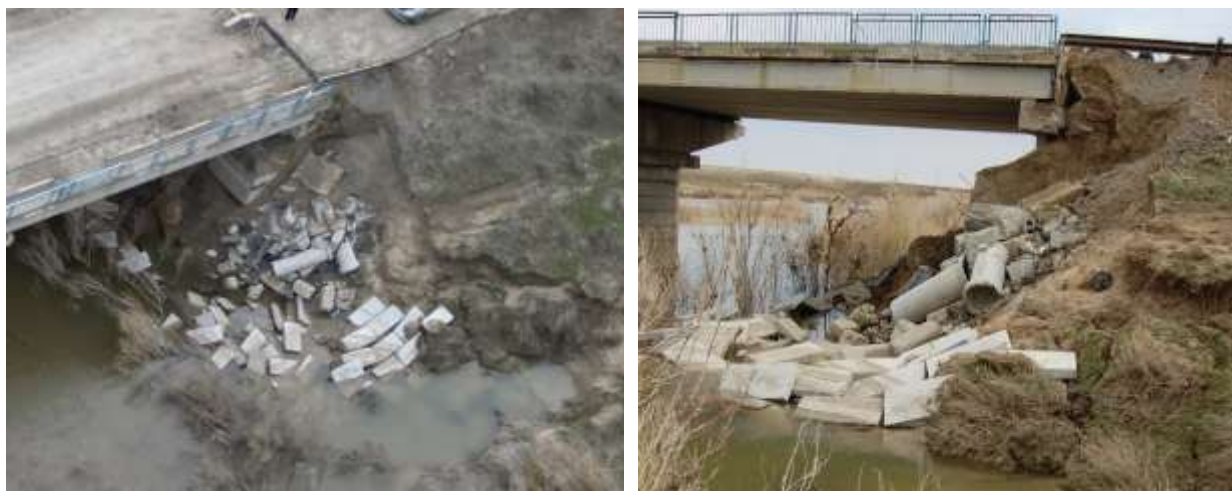
Конуса насыпей на обоих подходах находятся в аварийном состоянии. В результате критического паводка произошел размыв конуса насыпи вокруг опоры № 1 с левой (верховой) стороны моста с частичным оголением фундамента (см. рисунок 1). На момент обследования были видны стойки, верх и низ ростверка с левой стороны и свайный фундамент.

**Рисунок 1** – Разрушение конуса насыпи вокруг опоры № 1 с верховой стороны

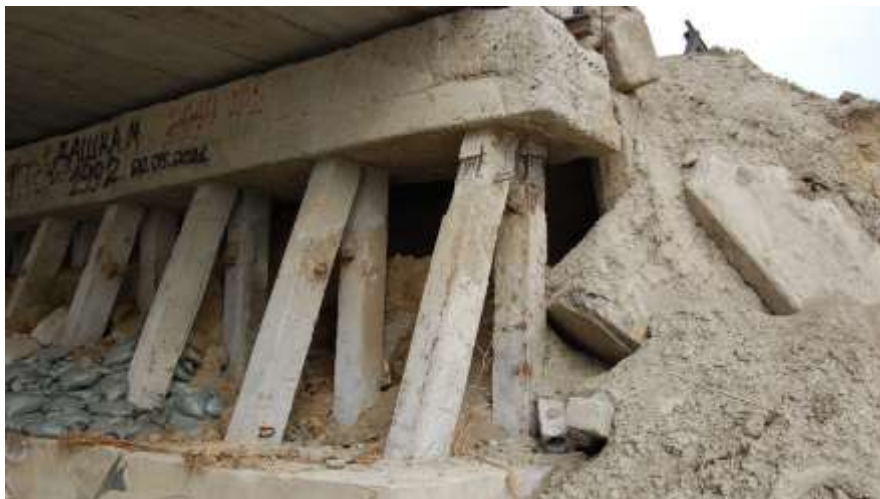
Разрушение берегоукрепительных конструкций вокруг крайней опоры № 6 произошло в основном с низовой стороны. Паводковыми водами был полностью вымыт грунт из-под насадки, облегченной части тела опоры и вокруг ростверка. В результате последующего вымывания и удаления насыпи произошло дальнейшее осыпания грунта из-под переходных плит с образованием пустот за шкафной стенкой (см. рисунок 2).

**Рисунок 2** – Размыв грунта вокруг опоры № 6 с низовой стороны и образование пустот в теле насыпи

На момент обследования были видны стойки, верх ростверка с правой стороны, шкафная стенка и переходные плиты со стороны подхода № 2.

Конуса насыпей на обоих подходах находятся в предаварийном состоянии. В результате критического паводка произошел размыв конуса насыпи вокруг опоры № 1 с левой (верховой) и опоры № 6 с правой (низовой) стороны моста с частичным оголением фундамента. У опоры № 6 был полностью вымыт грунт из-под насадки, облегченной части тела опоры и вокруг ростверка, в результате чего произошло образование пустот за шкафной стенкой и под переходными плитами.

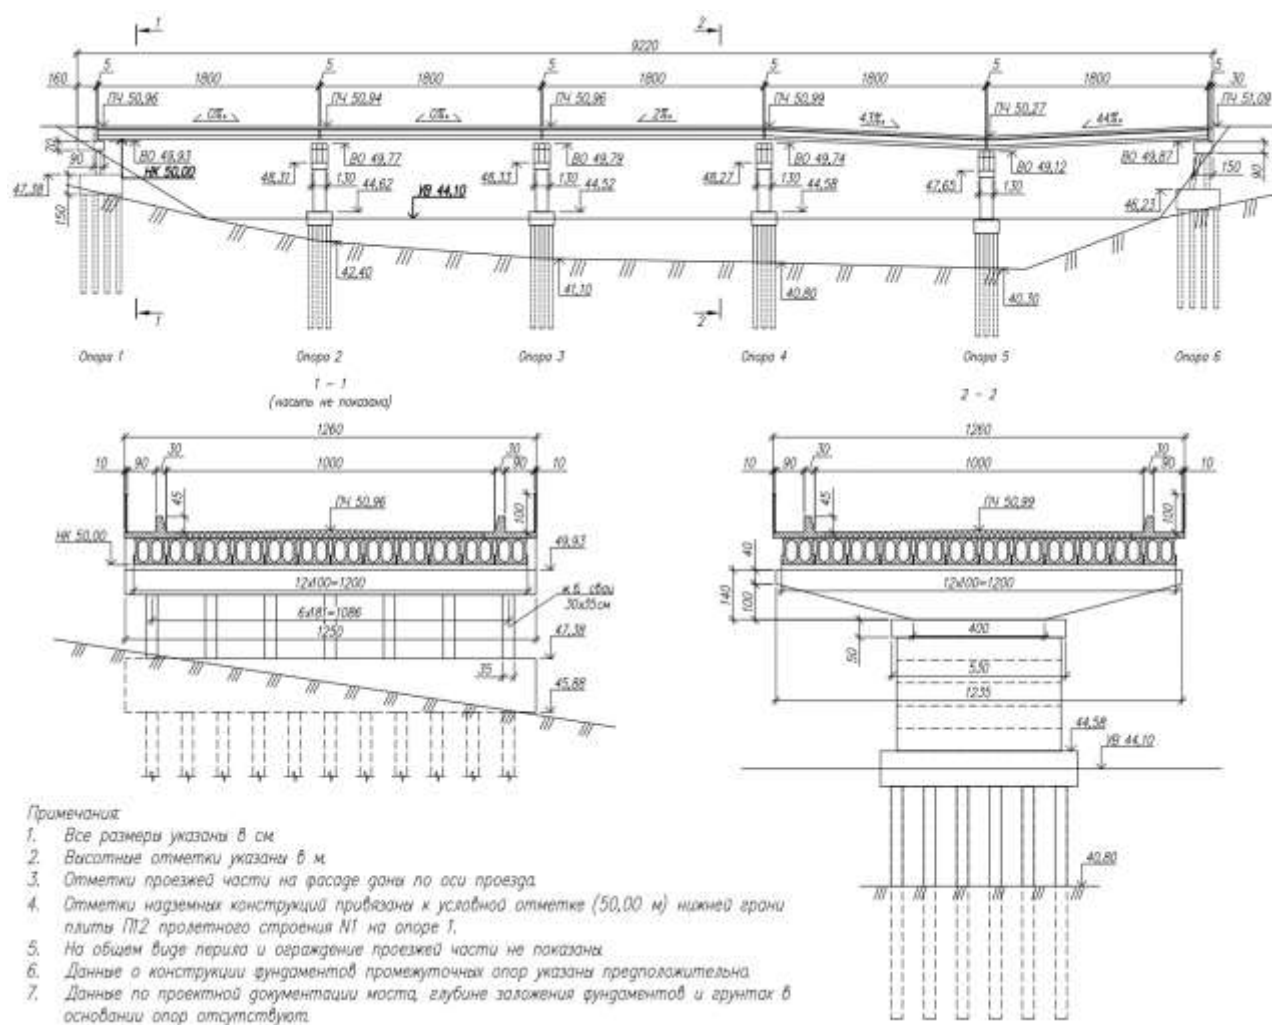
Рисунок 3 – Схема моста

Итоговые высотные отметки контролируемых точек проезжей части, отметок опор, уреза воды, подмостового пространства, значения продольных уклонов проезжей части приведены на графической схеме общего вида (см. рисунок 3), отметки проезжей части и низа конструкций – в таблице 1.

Анализ данных из таблицы 1 показывает, что на проезжей части моста водоотвод затруднен и не упорядочен из-за фактически отсутствия продольных уклонов. В совокупности с дефектом скопления грязевых отложений на полосах безопасности можно сделать вывод, что уклоны покрытия проезжей части не обеспечивают требуемый отвод воды с сооружения. Зафиксированная просадка уровня проезжей части (на момент обследования) над опорой № 5 составила 0,76 м.

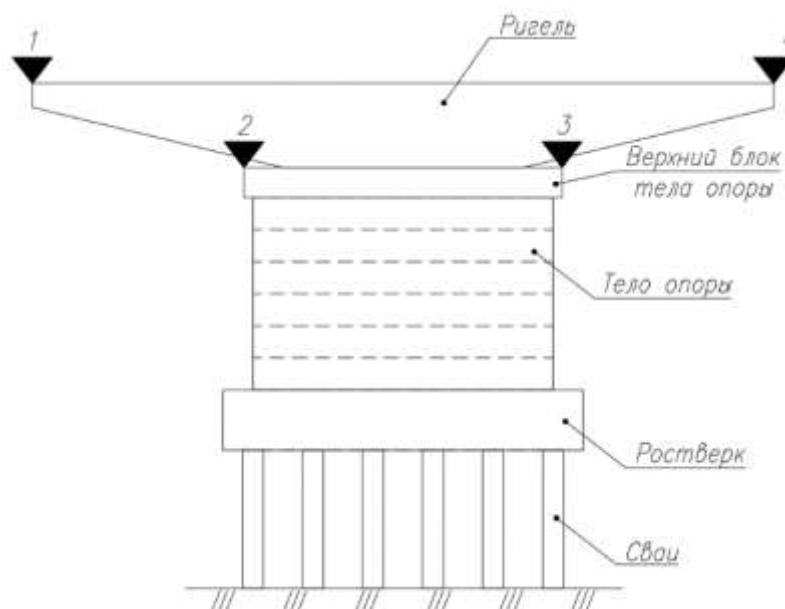
**Рисунок 4** – Схема расположения контролируемых точек конструкции опор

В ходе анализа данных, полученных при обследовании установлено что, промежуточная опора №5 просела и получила крен. Полностью разрушен подходы к мостам. Необходимо отметить, что в створе опоры № 5 разница высотных отметок по левой

и правой сторонам моста достигает ~10 см (левая сторона ниже правой), что свидетельствует о неравномерной просадке опоры № 5 с наклоном в левую сторону. Просадок других промежуточных опор в русле реки Жем не зафиксировано.

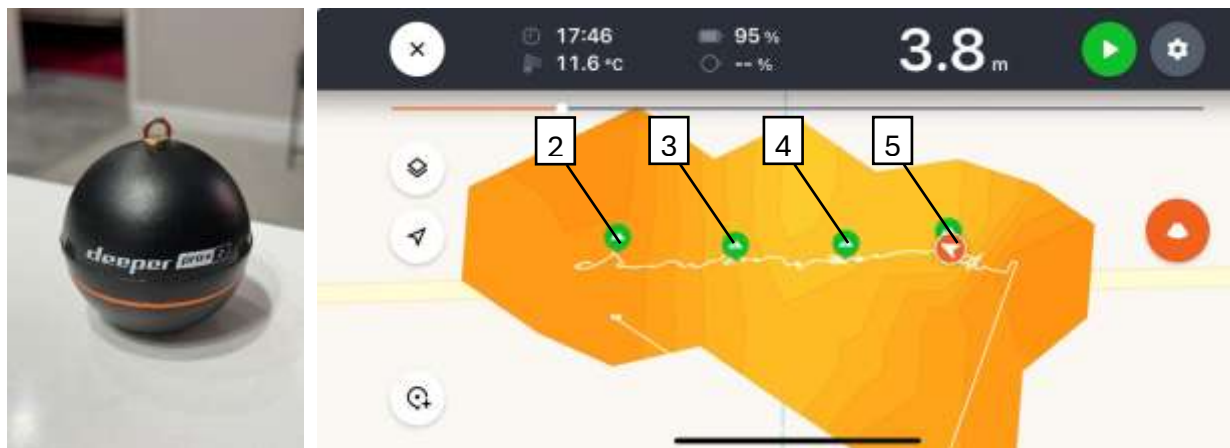
**Рисунок 5** – Эхолот Deeper pro+ 2 и скриншот из программы Fish Deeper App в момент измерения глубины возле опоры № 5

Полученные величины свидетельствуют о том, что общий размыв дна в русле реки достаточно равномерный, наиболее вероятной причиной просадки опоры № 5 является образование сверхнормативного местного размыва вокруг фундамента этой опоры из-за прохождения основного водного потока в данном месте.
