ОЦЕНКА ТЕХНИЧЕСКОГО СОСТОЯНИЯ И РЕМОНТ ПУТЕПРОВОДА НА АВТОМОБИЛЬНОЙ ДОРОГЕ «АСТАНА – БОРОВОЕ»

Аннотация. В статье приведены результаты обследования и причины появления повреждений дефектного («танцующего») моста, проведенные в АО «КаздорНИИ». Даны предложения по усилению и ремонту сооружения с применением специального анкерного закрепления по концам пролетного строения и устройству новых деформационных швов.

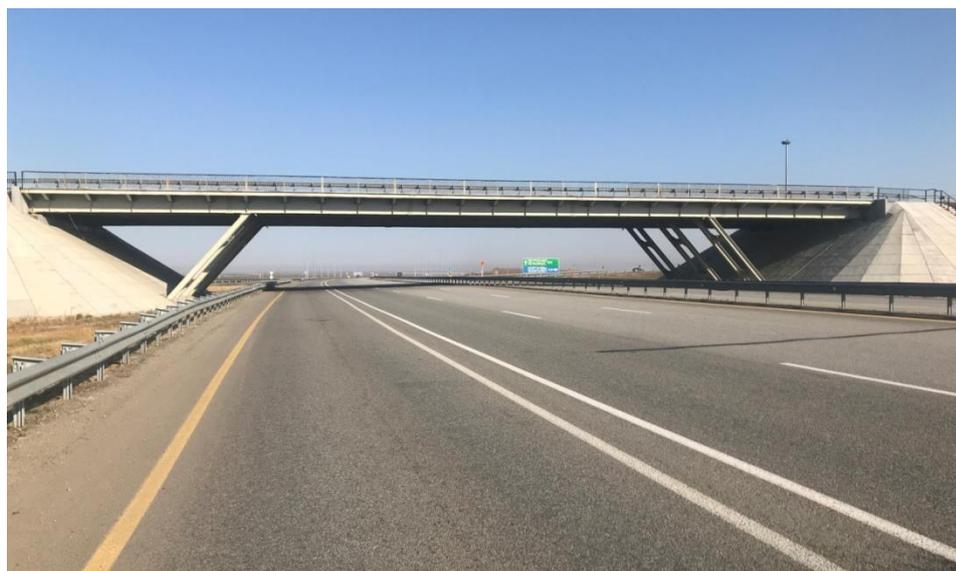
Путепровод расположен вертикальной выпуклой кривой $R = 15000$ м (Рис.1). Путепровод запроектирован по схеме - 15,3 + 39,4 + 15,3 (м), полная длина путепровода - 70,66 м, габарит путепровода $\Gamma-19+2 \times 1,0$ м.

Рисунок 1 – Общий вид путепровода

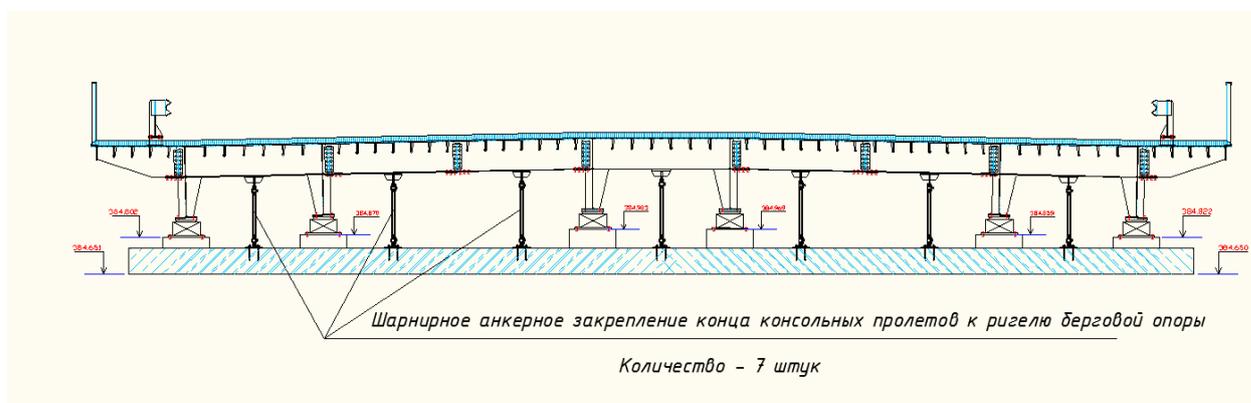
Рисунок 2 – Анкерное крепление концов пролетного строения к насадке (ригелю) береговых опор

Для устранения вышеперечисленных дефектов необходимо устройство анкерных креплений по концам консольных пролетных строений для устранения потери строительного подъема главных балок. При этом шарнирное анкерное крепление одним концом закрепляется на поперечные балки у шкафной стенки, а другим концом по верху ригеля устоя химическим анкером. Для подбора диаметра и определения глубины химического анкера (шпильки) специалистами ТОО «Hilti-Казахстан» произведены расчет шпильки на отрыв. По результатам расчета подобран диаметр шпильки 20 мм прочности 8,8 глубиной 300 мм. Полный технологический процесс устройства шарнирного анкерного крепления состоит из следующих работ:

- изготовления проушин для приварки к поперечным балкам металлического пролетного строения;
- изготовления проушин для закрепления ригеля химическими анкерами;

- изготовления соединительных элементов, болты диаметром 40 мм и шайбы диаметром 70 мм;
- закрепление проушин к поперечным балкам над опорными частями;
- бурение скважин диаметром 24 мм для устройства химического анкера; - очистка пробуренной скважины металлической щеткой НІТ–RВ и сжатым воздухом;

- заполнение ~ 70% объема скважины химическим составом Hilti НІТ-RE 500;
- установку в скважину с химическим составом шпильку НІТ–V диаметром 20 мм прочностью 8.8 путем завинчивания и затягивание гайкой.

- устранение зазора между элементами опорных частей, путем нагружения концов пролетного строения;
- натяжение концов пролетного строения соединительными элементами и болтами диаметром 40 мм;

- окраска шарнирного анкерного крепления перхлорвиниловой краской.

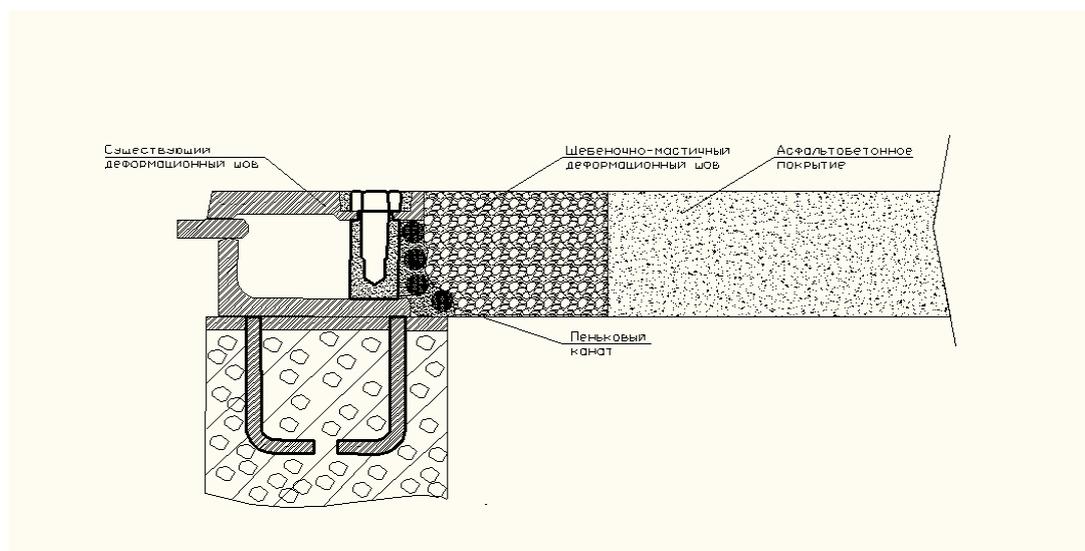
Рисунок 3 – Конструкция щебеночно-мастичного деформационного шва

До капитального ремонта моста за существующим деформационным швом был устроен дополнительный щебеночно-мастичный деформационный шов. Технологический процесс устройства щебеночно-мастичного деформационного шва выполнены в следующей последовательности:

1. Разрезка разрушенной части асфальтобетона и устройство штрабы для заливки щебеночно-мастичного деформационного шва.
2. Все поверхности образованной штрабы зачистить проволочной щеткой, очистить и высушить с помощью горячего воздуха, подаваемого высокотемпературной горелкой.

3. Уложить со стороны существующего металлического шва в зазоры уплотнители из пенькового каната (жгута), пропитанного битумом.
4. После очистки поверхности и установления уплотнителя, в течение 30 минут, образованные штрабы покрыть тонким слоем горячего полимербитумного вяжущего (огрунтовка).

5. В штрабу засыпать разогретый до 150°C , щебень фракции 5...10 мм на длину захватки не более 2 м.
6. Горячее вяжущее вылить в штрабу с уложенным щебнем и производить их перемещение граблями, при этом каждое зерно щебня должно быть покрыто вяжущим и заполнены все промежутки между щебнями.

7. Уложенную смесь тщательно уплотнить ручной уплотняющей виброплитой массой не менее 85 кг, до тех пор, пока поверхность конструкции деформационного шва не сравняется с поверхностью покрытия проезжей части.

8. Поверх деформационного шва на выполненной захватке рассыпать щебень мелкой фракции, образуя шероховатый слой.

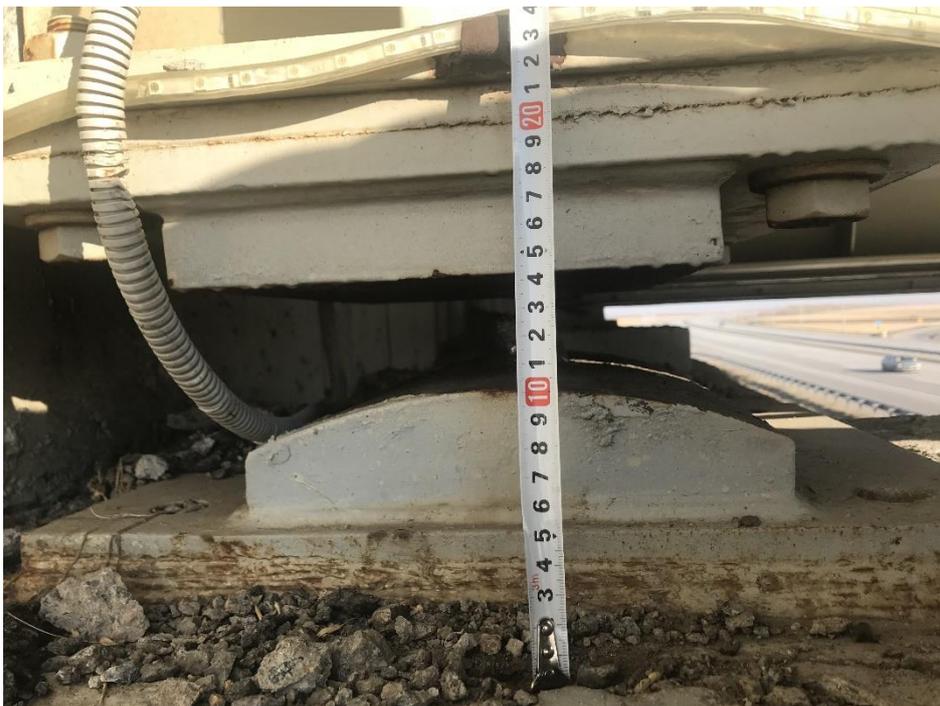
В результате проведения инструментального обследования (геодезическая съемка) проезжей части и низа главных балок выяснилось, что при прохождении тяжеловесных грузов, из-за небалансированности веса пролетов произошел отрыв деформационного шва от устоев, в результате консольная часть пролетного строения переместилась вверх и был утерян строительный подъем среднего пролета путепровода. Появление растягивающих усилий в консоли пролетного строения, привело к образованию зазоров в тангенциальных опорных частях, величиной от 2,0 до 4,5 см, между верхним балансиром (стальной плитой) и цилиндрической поверхностью нижнего балансира (рис. 4 и 5).

Рисунок 4 – Отрыв пролетного строения от опоры 4

Результаты инструментальной съемки по трем точкам проезжей части и понизу главных балок показали, что строительный подъем середины среднего пролета составляет соответственно 4,3 см, при проектном 12,0 см, т.е. строительный подъем над стыком между монтажными блоками утрачен на 74,2%. Нарушен продольный уклон в середине пролетного строения моста, по проезжей части моста не обеспечивается отвод воды.

Причиной возникновения дефекта является неправильное проектное решение по назначению длины консольного пролета и подбору соотношению длин пролетов. Соотношение крайнего пролета к среднему $15,3/39,4 = 0,388$ является малым для данного типа пролетного строения. Обычно соотношение для неразрезных мостов принимается равным (0,5...0,7) от длины среднего пролета. Кроме того, принятое данное решение, а также недостаточная длина анкерных бетонных элементов деформационного шва явились причиной отрыва шва и разрушения верхней части шкафных стенок устоя.

Для открытия проезда в кратчайшее время, по путепроводу необходимо устройство временного шарнирного анкерного закрепления, работающего на отрыв по концам консоли пролетного строения. При нахождении транспортных средств на среднем пролете анкерные закрепления воспринимают растягивающие усилия, возникающие на консолях крайних пролетов. Расчеты, произведенные на ПК «Midas Civil» показали, что растягивающее (отрывное) усилие у опоры составляют: для 3 и 4 балки – 15 т; для 2 и 5 балки – 10 т, а для 1 и 6 балки – 7 т. Расчетная схема, деформации от постоянной нагрузки и подвижной нагрузки, а также опорные реакции (отрывное усилие) приведены на рис. 6 -9.

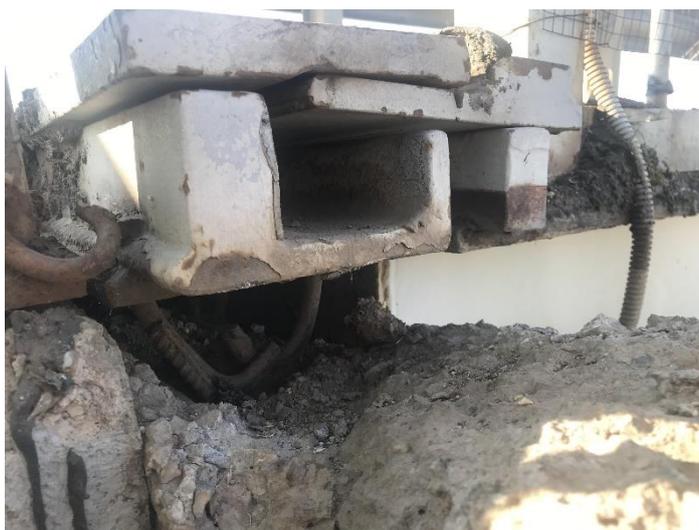
Рисунок 5 – Отрыв деформационного шва от бетона

Полностью разрушены и не работают деформационные швы путепровода. Одним из причин отрыва деформационного шва и разрушения верхней части шкафных стенок устоя является недостаточная длина анкерных элементов шва (Рис 5).

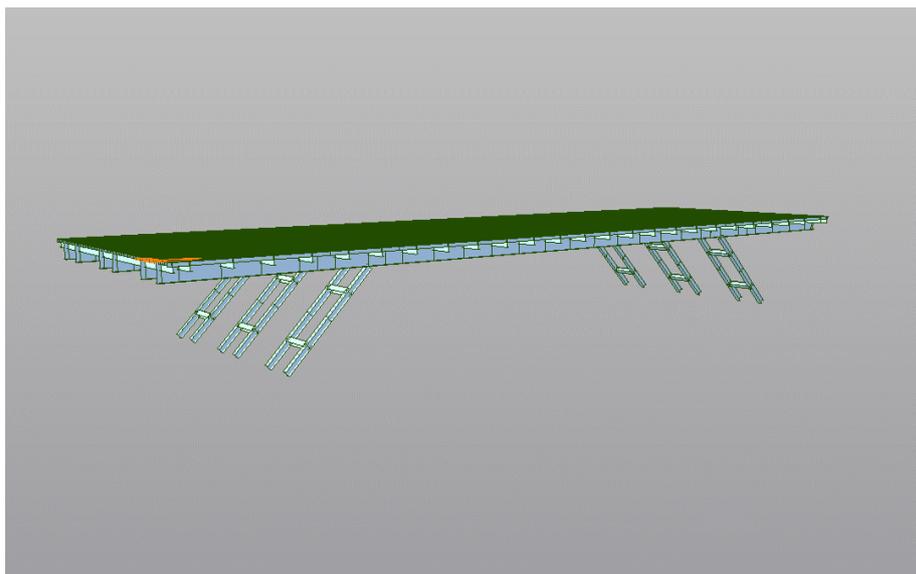
Рисунок 6 – Расчетная схема путепровода

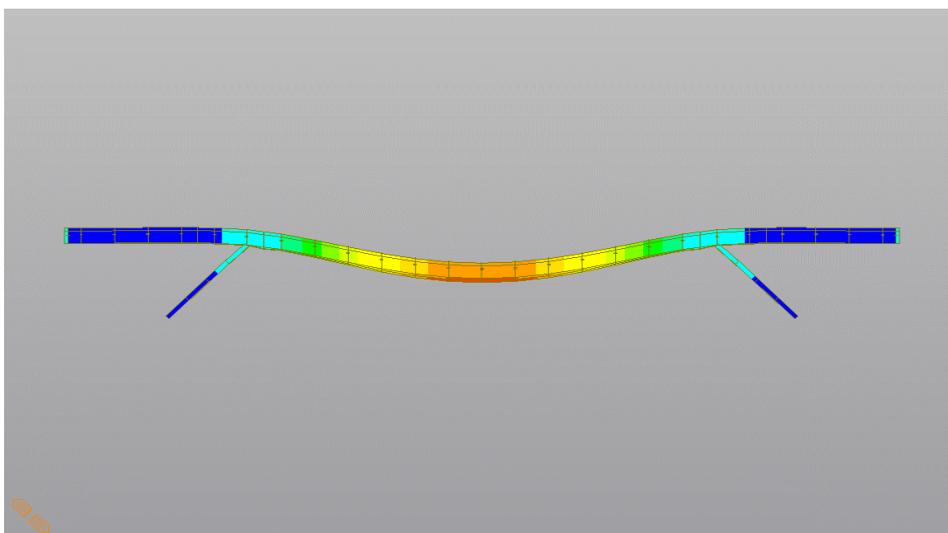
Рисунок 7 – Деформации от постоянных нагрузок

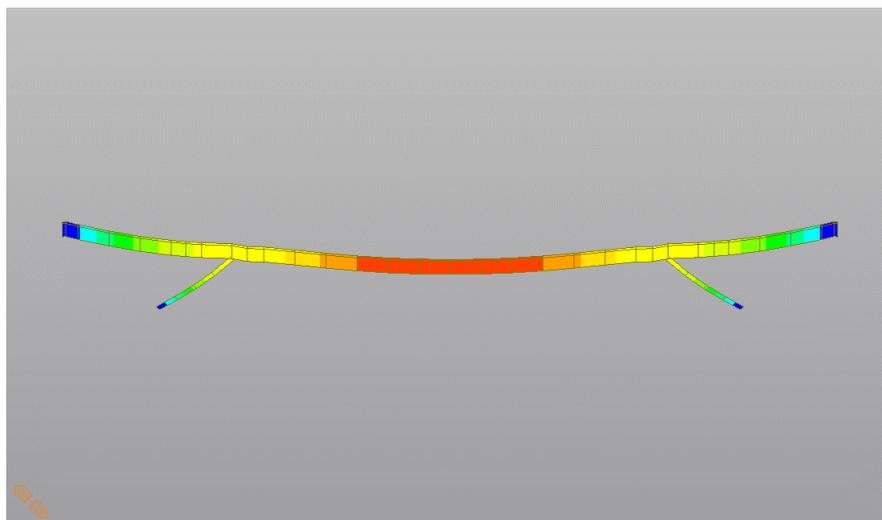
Рисунок 8 – Деформации от подвижной нагрузки

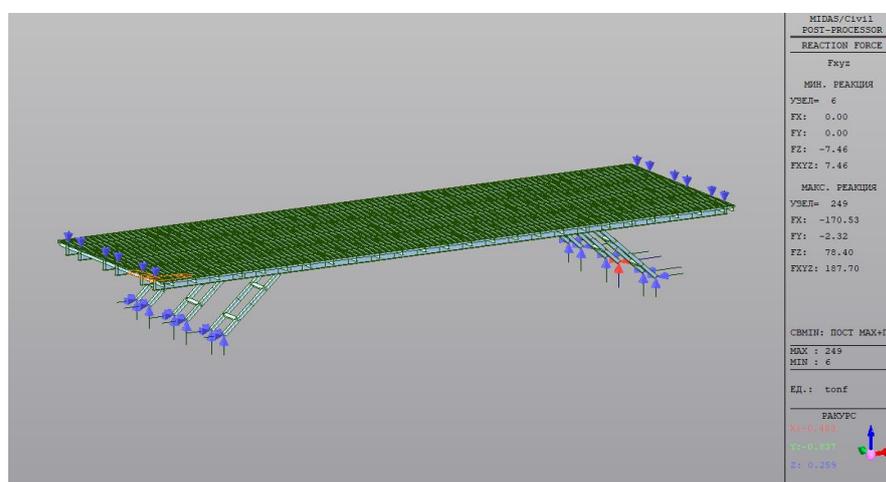
Рисунок 9 – Опорные реакции от сочетания постоянных сил и подвижной нагрузки
