**ҚАЗАҚСТАННЫҢ ШҰҒЫЛ КОНТИНЕНТАЛДЫ КЛИМАТЫ ЖАҒДАЙЫНДА
АВТОМОБИЛЬ ЖОЛДАРЫ ЖАБЫНДАРЫНЫҢ МЕРЗІМІНЕН БҰРЫН ТОЗУЫ
ЖӘНЕ ОЛАРДЫ ҚАЙТА ЖӨНДЕУДІҢ ЗАМАНАУИ СТРАТЕГИЯЛАРЫ**

Габдулина Т.М.¹, Сандыбай С.Д.^{1,*}

PREMATURE DETERIORATION OF ROAD PAVEMENTS UNDER THE SHARPLY CONTINENTAL CLIMATE OF KAZAKHSTAN AND MODERN STRATEGIES FOR THEIR REHABILITATION

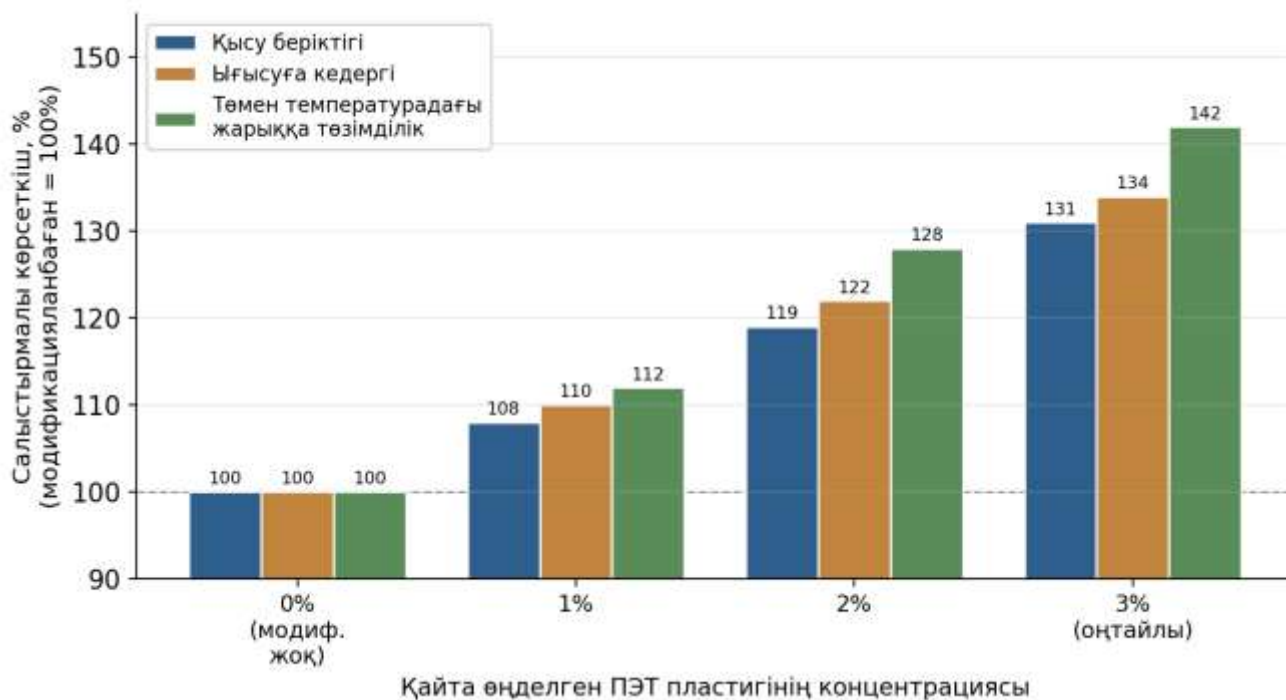
Сурет 9 – Ресайклинг әдісінің тиімділігі: қайта өңделген ПЭТ концентрациясының жабын қасиеттеріне әсері

Қайта өңделген ПЭТ пластикімен модификацияланған битумды талдау (Сурет 1) оңтайлы концентрация 3% екенін көрсетті: қысу беріктігі 31%-ға, ығысуға кедергі 34%-ға, ал төмен температурадағы жарыққа төзімділік 42%-ға артады [4]. Бұл Қазақстанның суық климаты үшін шешуші маңызды, өйткені дәл температуралық жарықтар жабынның бас бұзылуы болып табылады. Химиялық модификаторлар битумның RTFOT картаюы кезіндегі ену мәнін сақтап, жабынның қызмет ету мерзімін ұзартады.

Алынған нәтижелерге сүйене отырып, үш стратегияны біріктіретін кешенді тәсіл ұсынылады. Солтүстік өңірде (НУ аумағы климатына ұқсас) — температуралық жарыққа төзімді ПМБ мен геосинтетикалық геоторлар; оңтүстік өңірде — бетон плиталардың термиялық тұрақтылығына және портландцементтің минералды құрамын бақылауға басымдық беру; ал орташа тозу деңгейіндегі нысандарда (НУ аумағы №1, №4) — салқын ресайклинг арқылы ескі жабынды орнында қайта өңдеу, материал шығынын және CO₂ өнімін азайту.
